東日本大震災でのHySPEED工法現場報告 千葉県 浦安市

2011年 5月 9日
HySPEED工法本部
報告書 宮原寛幸
木戸崇之

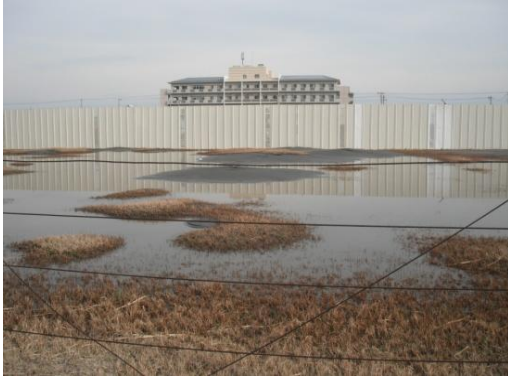
千葉県浦安市高洲付近

液状化現象撮影

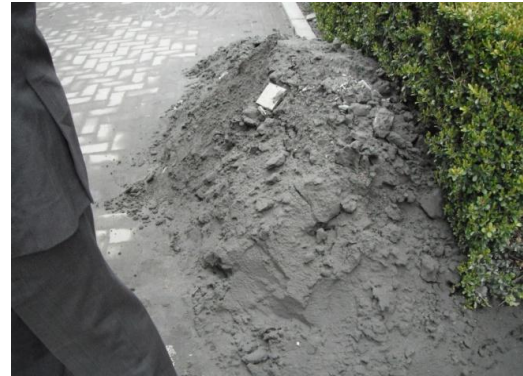
千葉県浦安市舞浜駅 噴砂

液状化現象後の写真
噴砂時におきた砂の山と水溜まり

0.1mm以下のシルトに似た粒径のそろった細かい砂である。

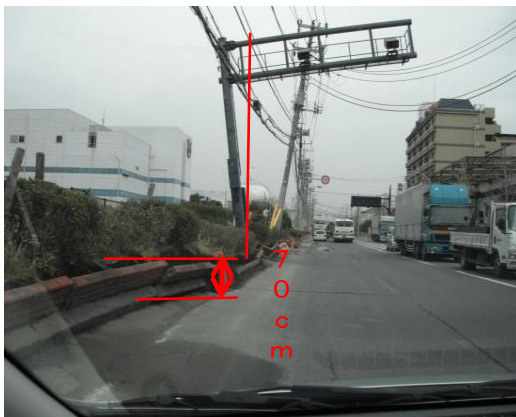
千葉県浦安市県道276号

道路の沈下と側方流動による歩道の隆起で大きく段差が付いている。また電柱は大きく傾いている。
(道路の沈下は50cm程度と思われる)

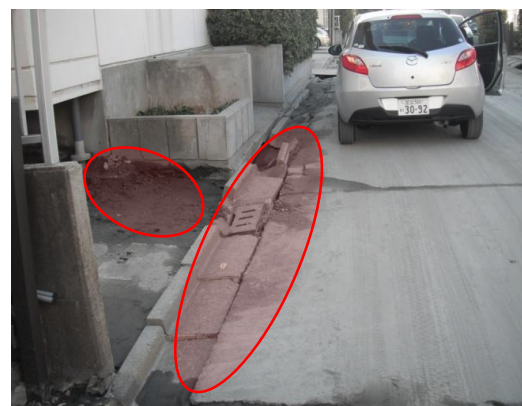
千葉県浦安市舞浜

噴砂は片付けられているが、側溝と道路の境や住宅の未舗装地から発生している。

側方流動のため、道路の亀裂も激しい。

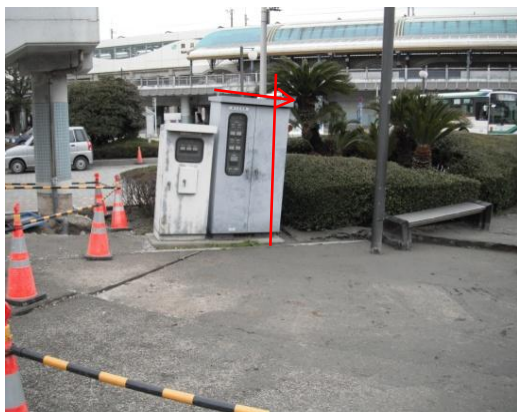
千葉県浦安市舞浜駅

舞浜駅前は50cmほど地盤沈下をおこしている。

左の写真は受電設備と思われ、非常に重たいので、大きく傾いています。液状化発生時は重いものほど大きく傾く傾向がある。

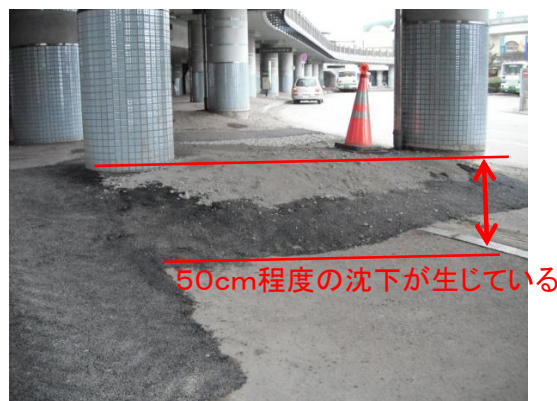
千葉県浦安市舞浜駅

駅のコンコース柱は支持杭を施工していると思われ沈下がなく、路面が沈下していることが分かる。

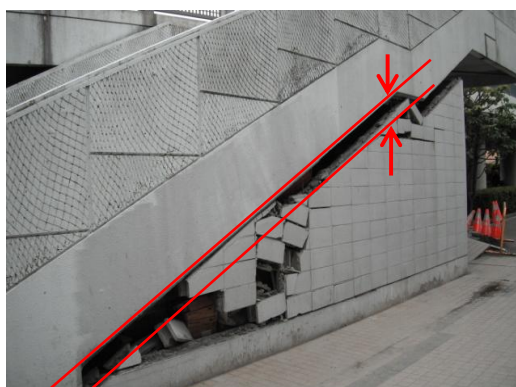
千葉県浦安市舞浜駅

駅の階段本体は支持杭が施工されていると思われる。階段下のブロック積みは原地盤に直接施工されているので、地盤沈下が確認される。

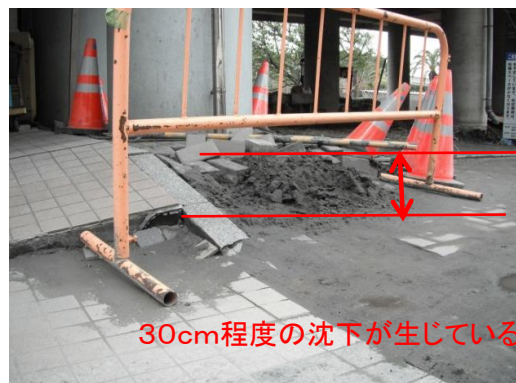
千葉県浦安市舞浜駅

柱周りから噴砂が見られた。周りの地盤は30cm程度沈下している。

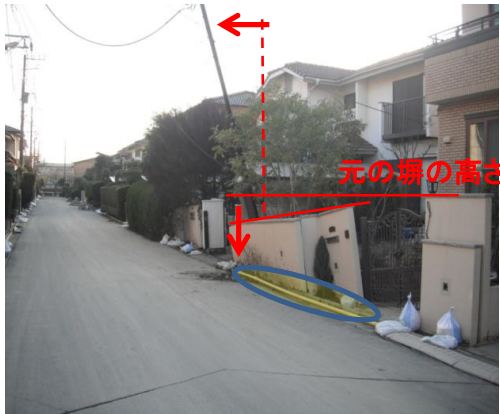
千葉県浦安市舞浜

ブロック塀は大きく傾いており、家の傾きに比べ遙かに大きい。(元の塀が残っている)
これは基礎幅が小さく荷重が集中しているため液状化時に不安定になりやすいためと思われる。同じ現象が後の電柱でも起きている。

片付けているものの砂が道路一面にあり、ホコリが凄い。

家の前にある黄色パイプは仮設の都市ガスです。

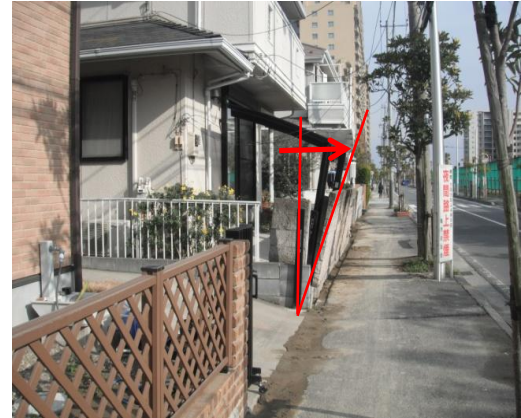
千葉県浦安市高洲

道路側に塀が大きく傾いている。

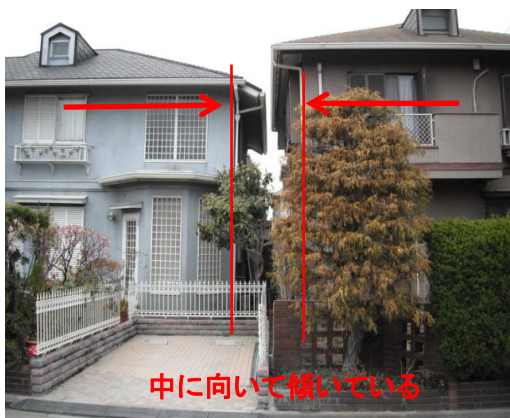
千葉県浦安市舞浜

液状化により家が傾く方向は、近接した家家はその中心に向いているものが多い。これは荷重の掛かり方が大きいためと思われるが、敷地境界の噴砂が多いほど、沈下も大きくなるのではと推測する。
