東日本大震災でのHySPEED工法現場報告 茨城県 神栖市

2011年 5月 9日
 HySPEED工法本部
 報告書 宮原寛幸
 木戸崇之

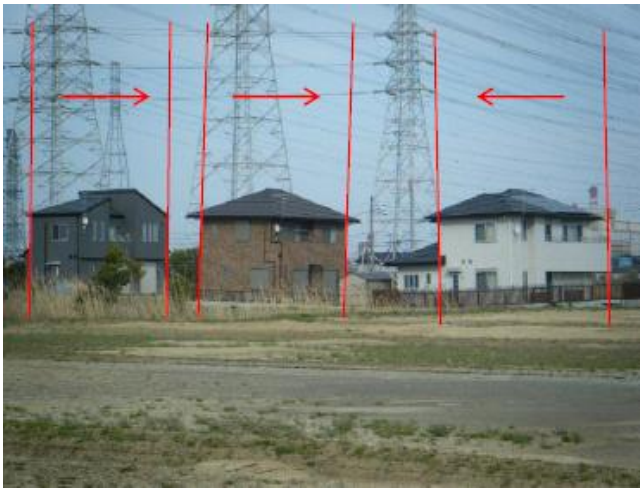
液状化によって建物の不同沈下が起こっている。
荷重の掛かり方と、噴砂の多さによって沈下の方向
沈下の量に差がある

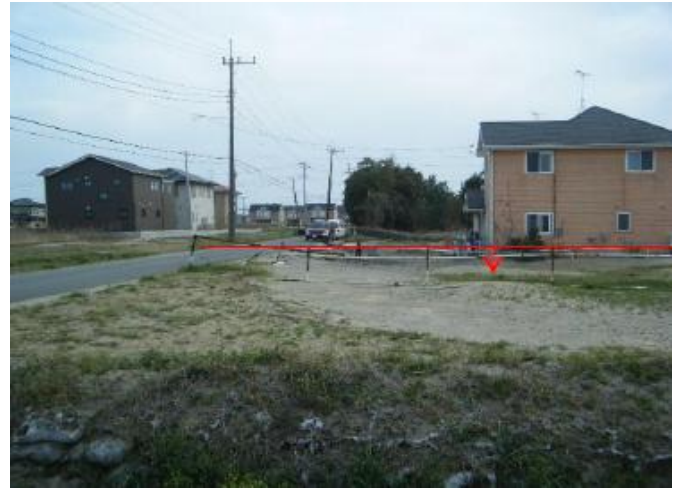
全体的に地盤が下がり建物が沈下している。

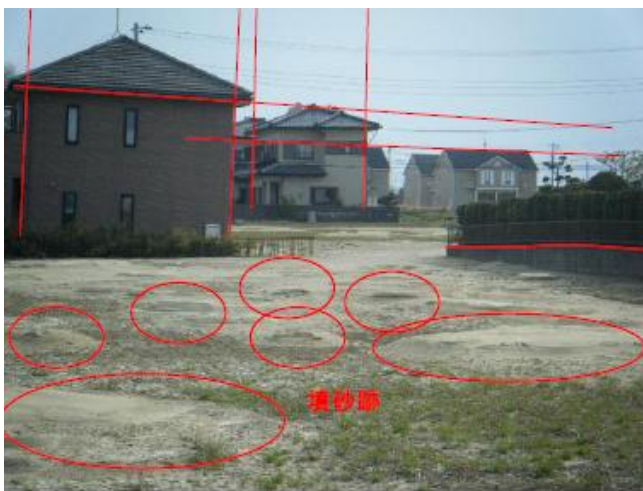
建物の傾きと地盤のあちこちで噴砂が
起こった跡が見られる。

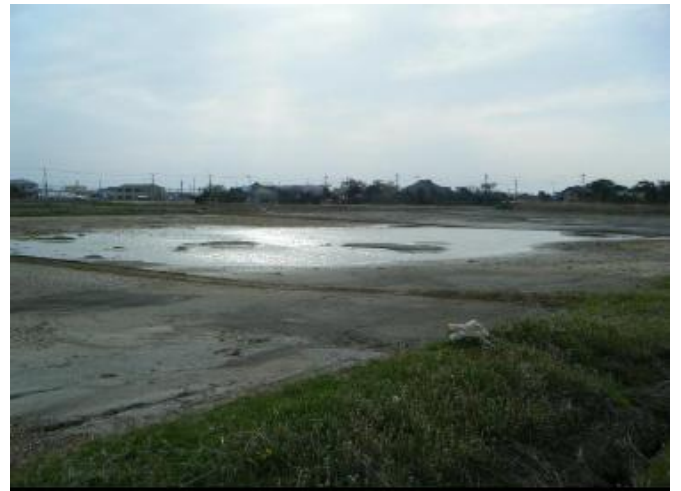
液状化現象後の写真
噴砂した砂と上昇した水が溜まっている。

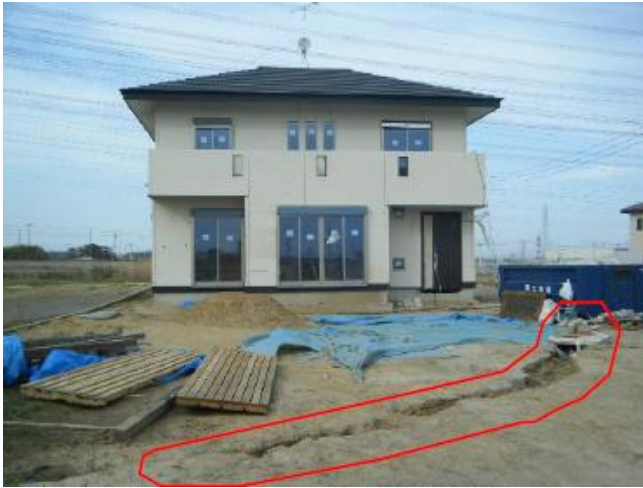
表層部にひび割れが起こり段差が生じている。

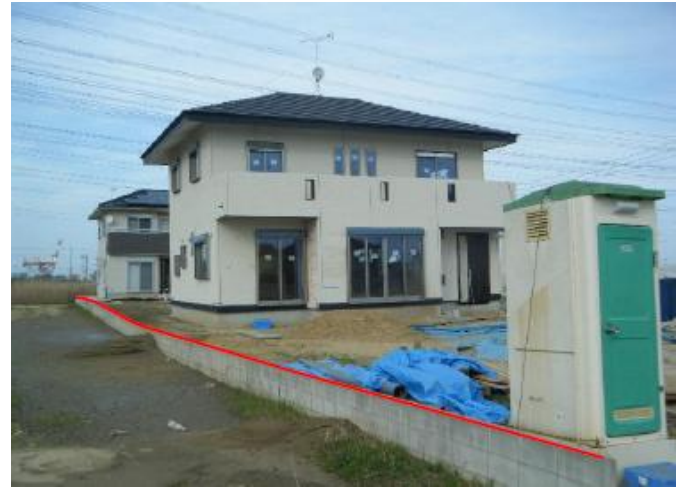
左同物件
地盤が沈下し境界ブロックが傾斜している。

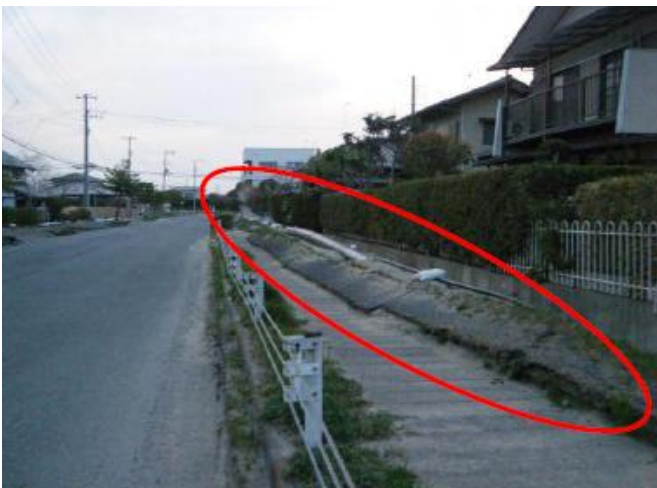
水道管が寸断され仮設水道管が配置されている。歩道 道路とも沈下 cm程見られる

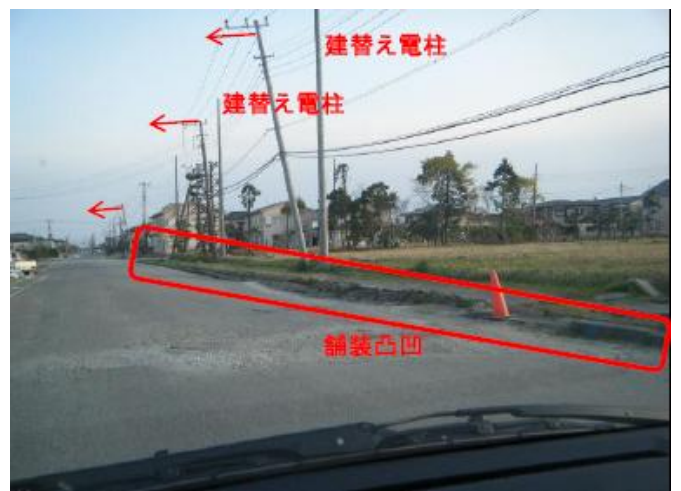
古い電柱は傾いている。
道路の舗装も凸凹となっている。

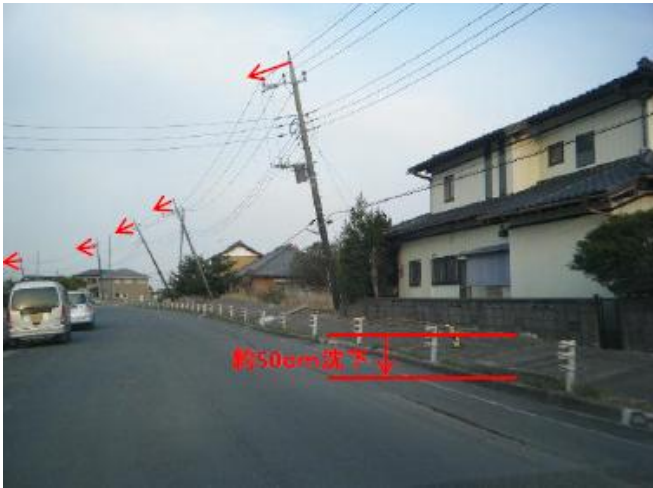
道路が50cm沈下し電柱も傾いている。

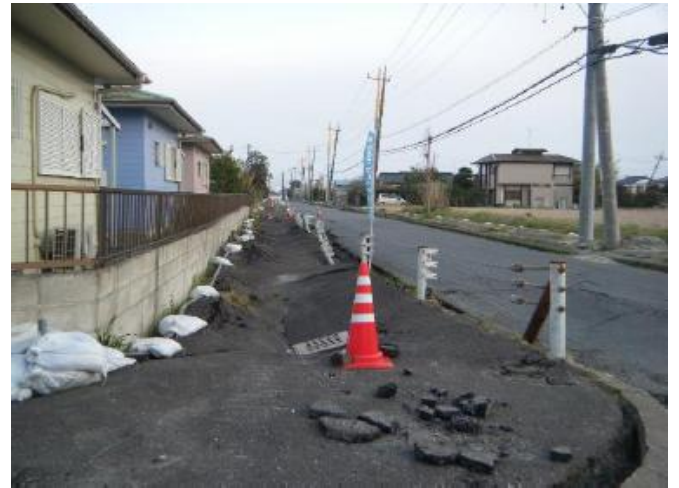
歩道が凸凹となっている。塀と歩道の間からの砂の噴砂が多かったと考えられる

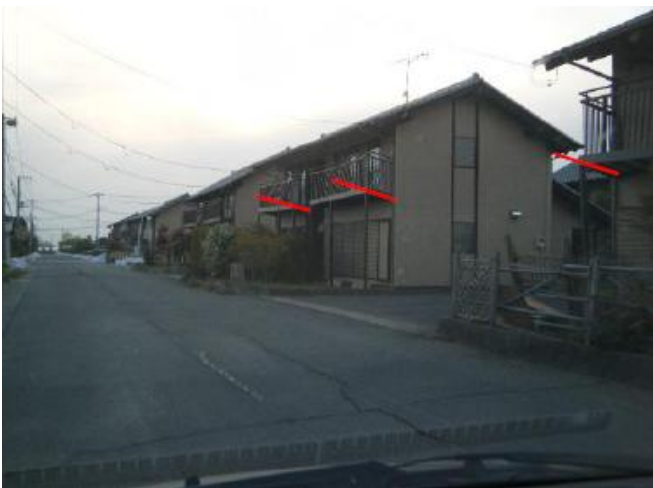
建物の住宅部分は荷重が大きいので沈下しているが、荷重の小さいバルコニーは沈下していなかった為、建物方向にバルコニーが傾斜している。

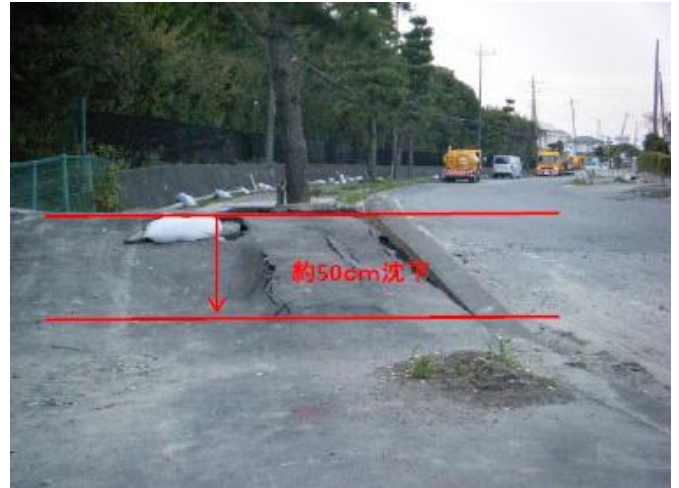
歩道が沈下しているが、埋設物のあった箇所は沈下が起こっていない。約50cm下がっている。噴砂の後も見られ、砂が一面に見られる。

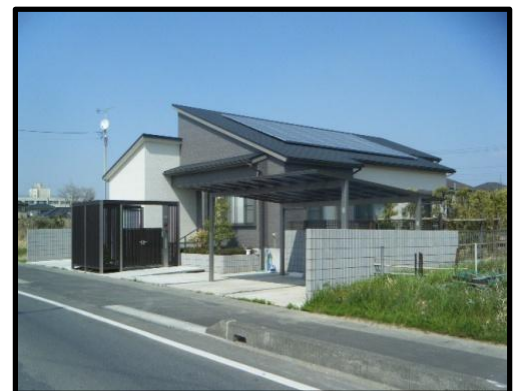
(全景)

液状化の影響により外構に沈下や損傷はあるものの、家本体の被害は小さいものだった。
 周辺の家は30/1000以上の傾斜が見られた。

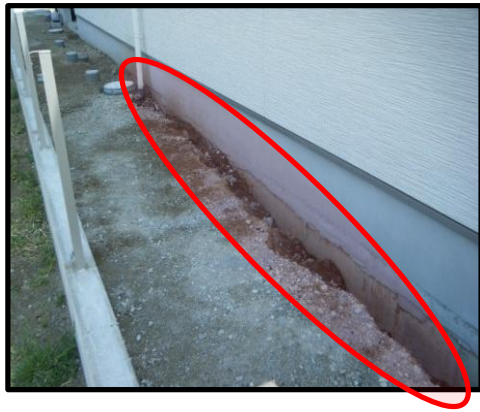
(基礎廻り墳砂跡)

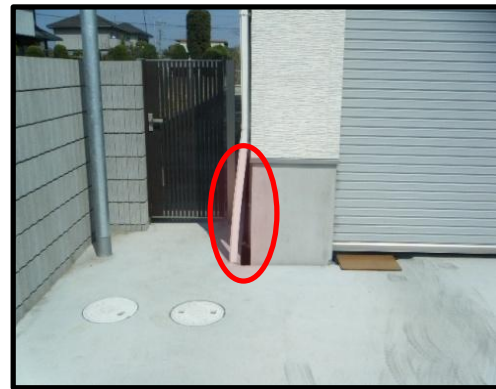
(雨樋変形)

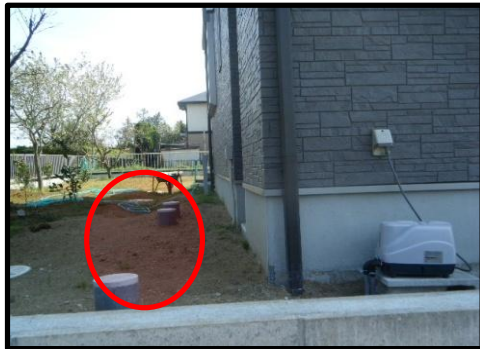
(樹浮上り)

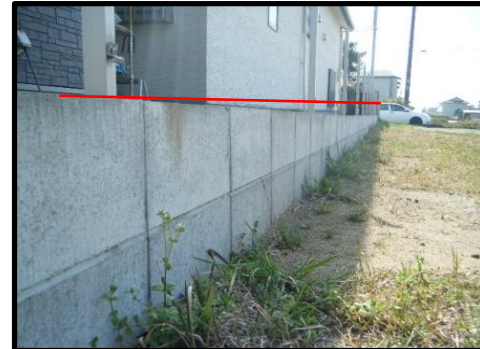
(CBブロック傾斜)

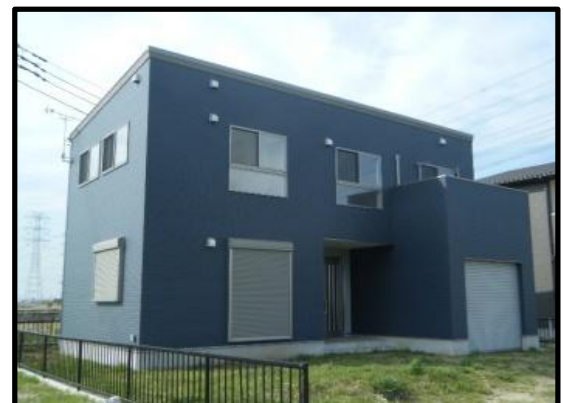
(全景)

総括
 液状化の影響により外構は損傷を受けているものの、家本体の影響は小さいものだった。
 周辺の建物は30～60/1000の傾斜が見られる。

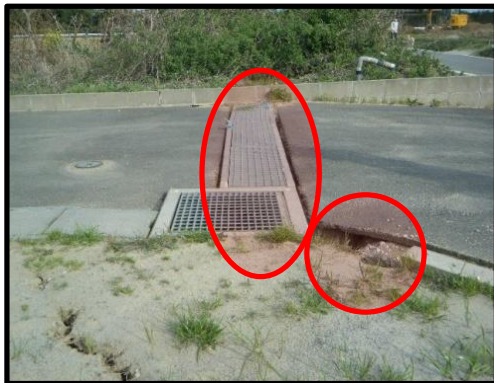
(進入路ひび割れ)

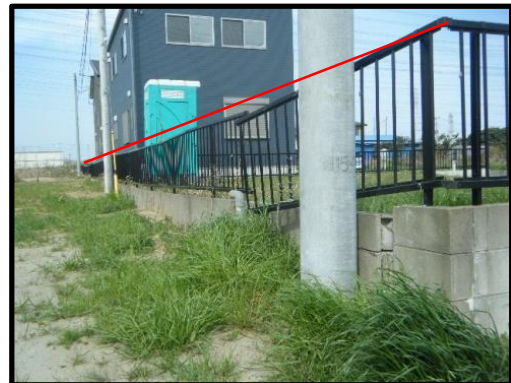
(波打ち・損壊)

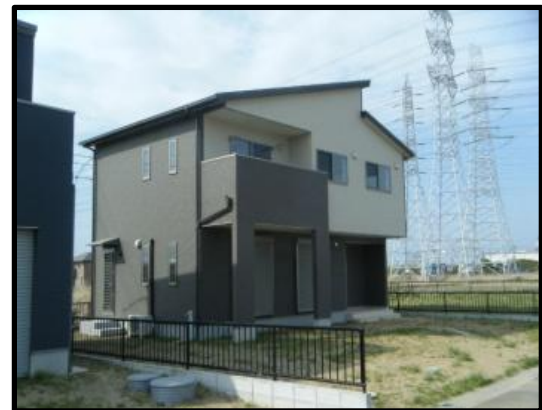
(全景)

液状化の影響により外構は損傷を受けているが家本体の影響は小さいものだった。
 周辺は30~60/1000の傾斜が見られる。

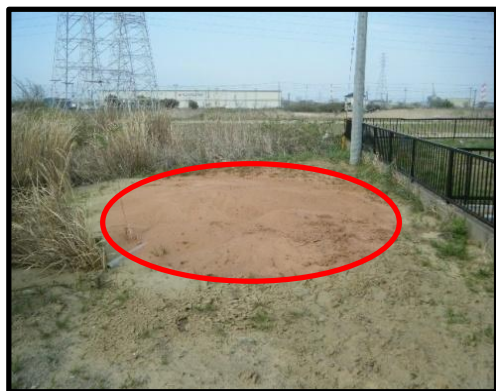
(噴砂後)

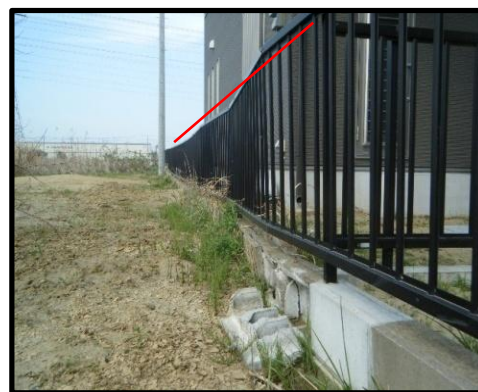
(波打ち・損壊)
