東日本大震災でのHySPEED工法現場報告 埼玉県 久喜市

2011年 5月 10日
HySPEED工法本部
報告書 宮原寛幸
木戸崇之

HySPEED(天然砕石パイル)工法は2007年4月に誕生し、今現在6,000棟以上の施工がされております。地震時の衝撃に強く、液状化に対応できる地盤改良工法として多くのご支持をいただいております。そこで実際に大地震の起きた地域でのHySPEED工法現場を実際に確認し、レベル測定及び外観調査を行うことでその検証を行いましたので、ご報告いたします。

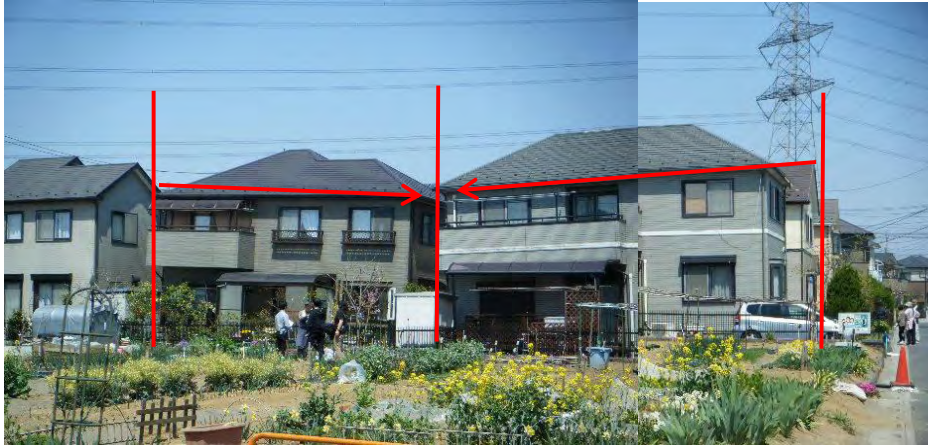
久喜市南栗橋12丁目

液状化によって近接した建物はその中心に向けて傾いているものが多い。
荷重の掛かり方が大きいことと、境界での噴砂の多さにより沈下も大きくなり、不
同沈下を起こしている。

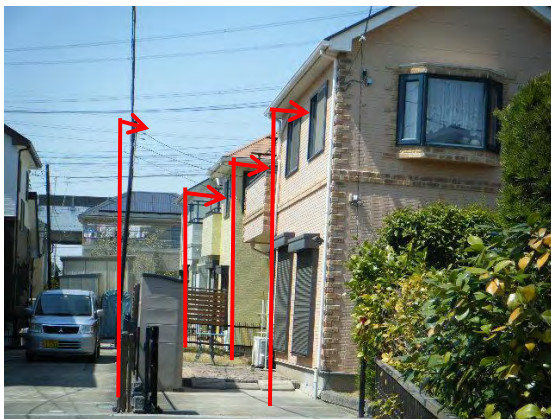
久喜市南栗橋12丁目

写真で右側に向けて建物、電信柱等
傾いている。
3棟とも同じように傾いていた。

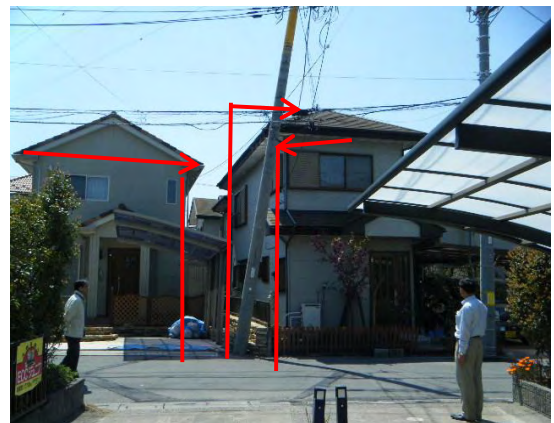
久喜市南栗橋12丁目

家自体も傾いているが、電信柱が非常に大き
く傾いている

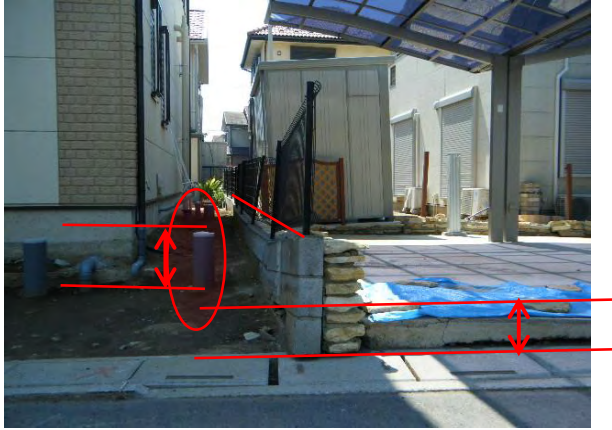
久喜市南栗橋12丁目

道路の沈下により段差が生じている
境界のブロックフェンスがうねっている
フェンス基礎はやはり荷重の掛かり方から
まん中が大きく沈んだのであろう
パイプが浮き出している
境界付近での噴砂が多かったと予測できる

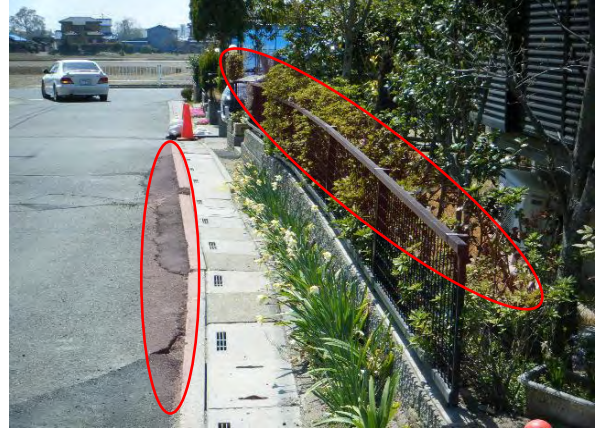
久喜市南栗橋12丁目

道路と側溝の間に段差が生じて道路の亀裂
も多くみられる。段差の隙間より噴砂がおき
ることでフェンス部の基礎が家側に傾いてい
ることが分かる

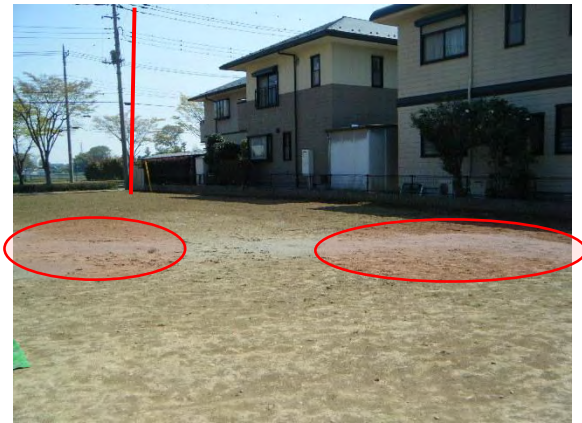
至る所で砂が噴射した状態が見られる

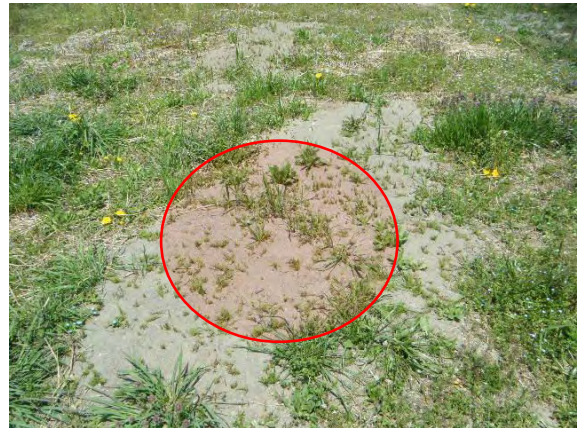
非常に細かい粒径のそろった粒子の砂であった。

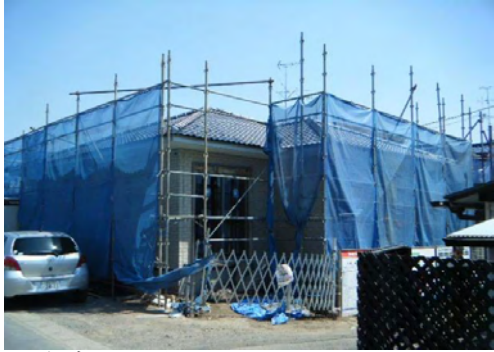
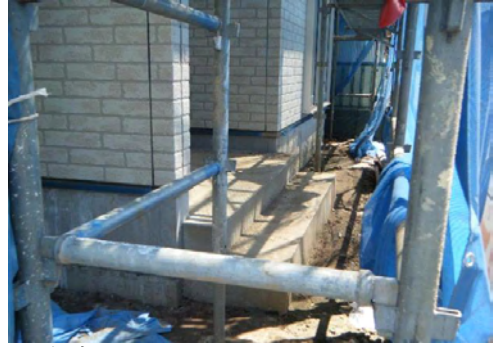
A工区	埼玉県	久喜市栗橋北1丁目	1件	震度5強	異常なし	周辺液状化現象なし
		久喜市南栗橋4丁目	1件	震度5強	異常なし	周辺液状化現象なし
		久喜市伊坂	1件	震度5強	異常なし	周辺液状化現象なし

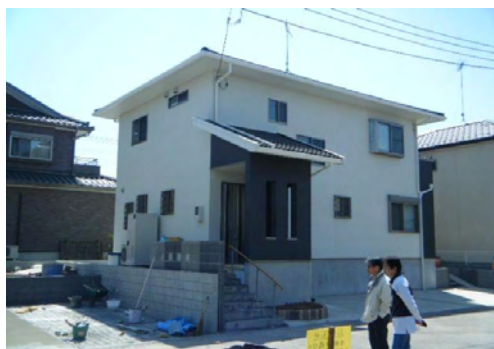
B工区		久喜市鷺宮町中央1丁目	1件	震度5強	異常なし	周辺液状化現象なし
		久喜市八甫字	2件	震度5強	異常なし	周辺液状化現象なし
		久喜市青毛2丁目	1件	震度5強	異常なし	周辺液状化現象なし

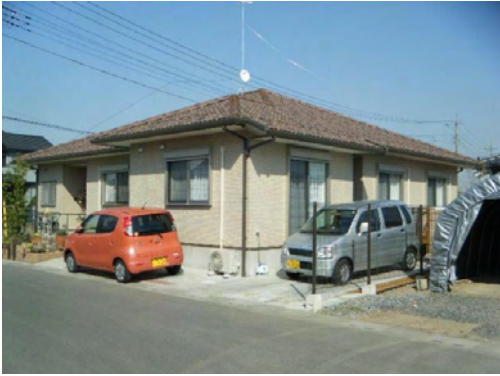
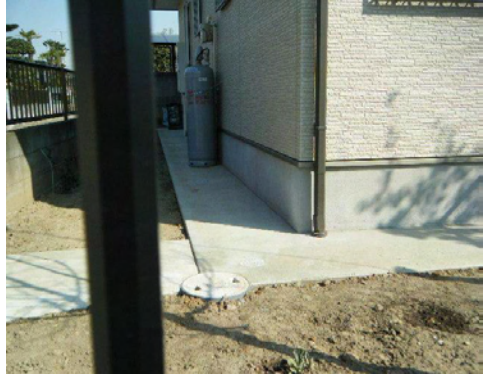
C工区		久喜市菖蒲町菖蒲字宮本	1件	震度5強	異常なし	周辺液状化現象なし
		久喜市菖蒲町台	1件	震度5強	異常なし	周辺液状化現象なし
		久喜市菖蒲町新堀字宿	1件	震度5強	異常なし	周辺液状化現象なし
