1、調査日、作業内容

4、工事中住宅の詳細

5、熊本地震における建物損壊と UFO-E の評価

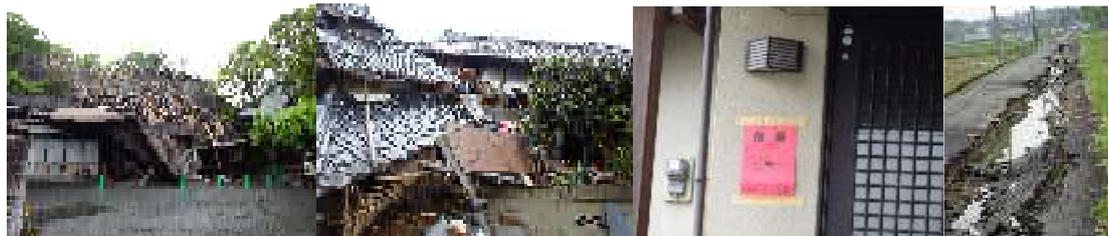
新築建物にも倒壊注意

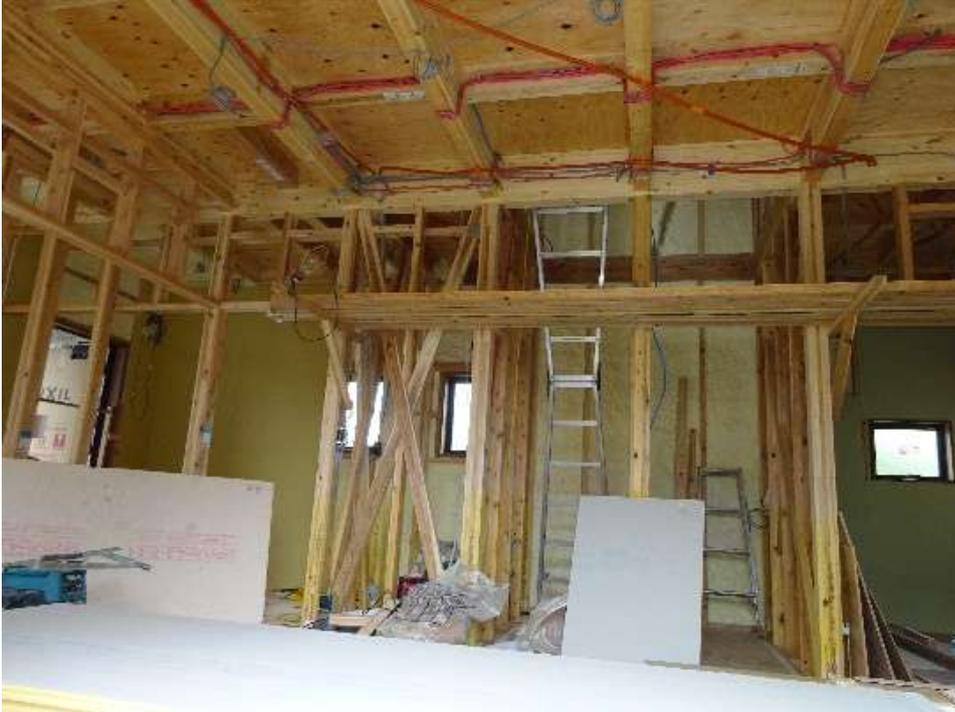
UFO-E仕様住宅内部の状況、

ボード梁の途中、仮棚も落ちていなかった

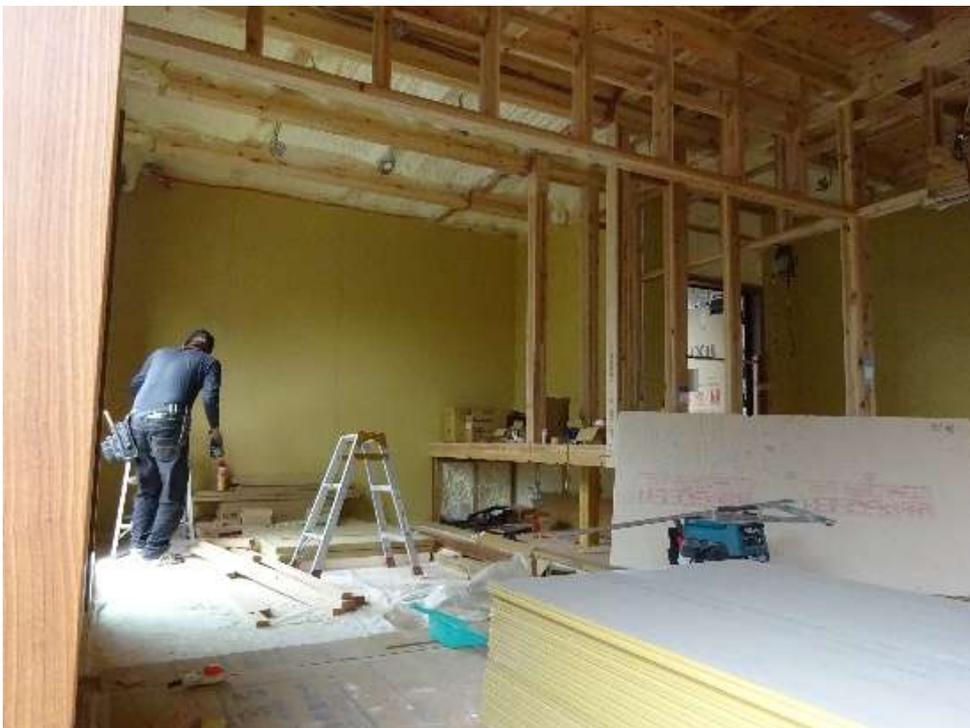
作業棚の機材、脚立などが倒れず、損傷は何一つなかった。

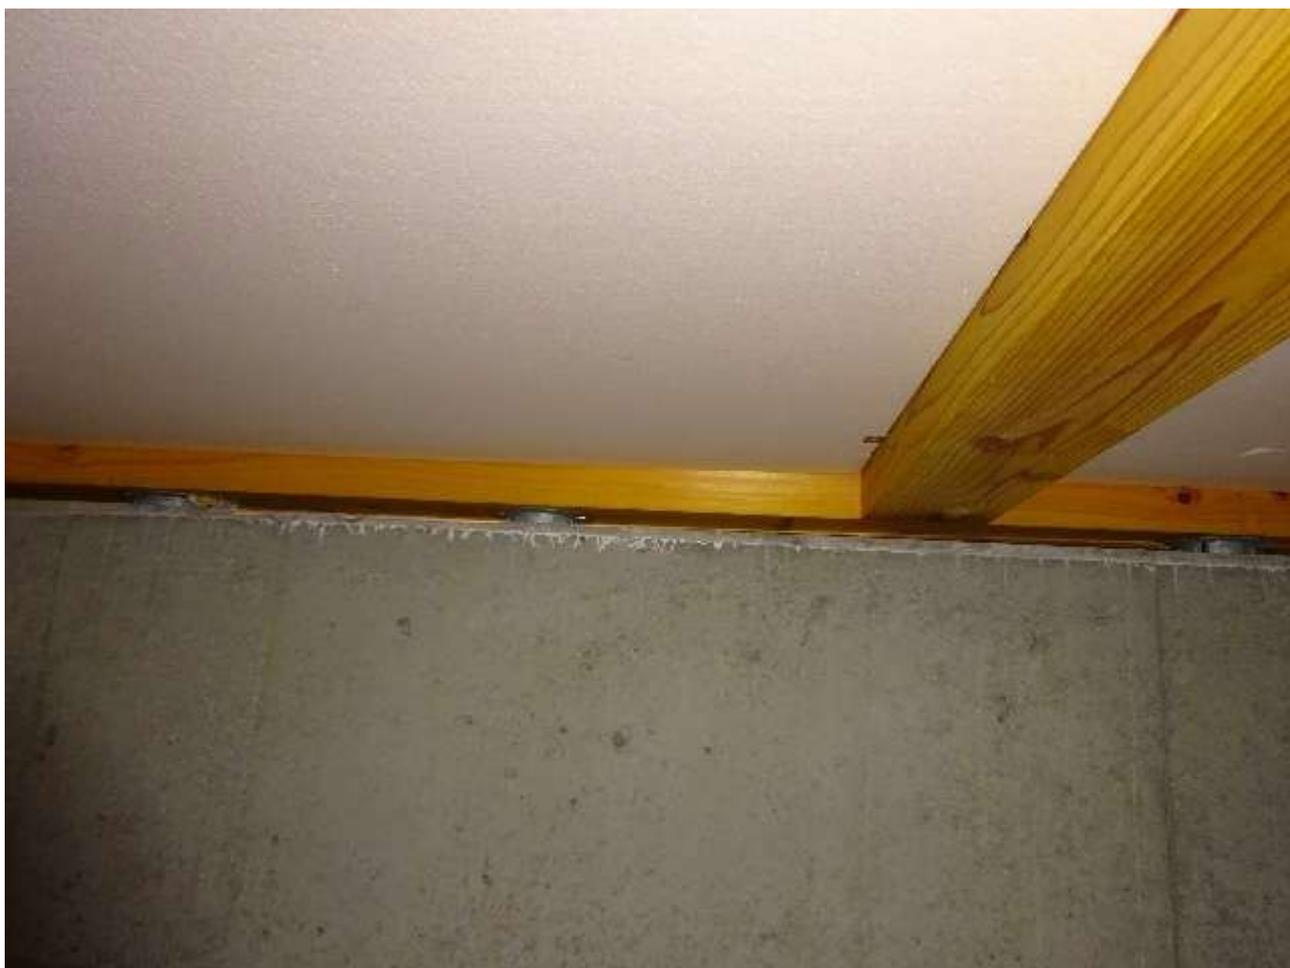
UFO-EV は変状無しゴムバンドは切れている

- (3) UFO-E の摩擦盤を仮止めするゴムバンドは、取れても、機能上、UFO-E の減震効果を損なうものではありません。

東洋大学での実験でも、地震波を数回加振するとで切れていたが、実験効果には影響していなかったもので、今回も、同様、補修する必要はありません。

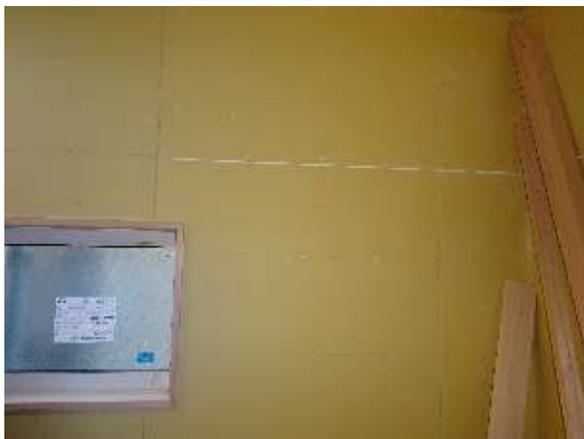
ボードに変状無し

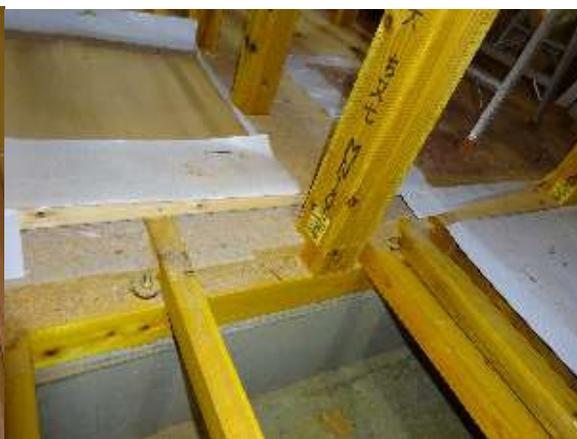
軸組、根太工法の UFO-E ナット

UFO-EV のゴムはいずれも破損、激しく作動したことが確かめられました。
