1、調査日、作業内容

4、工事中住宅の詳細

5、熊本地震における建物損壊と UFO-E の評価

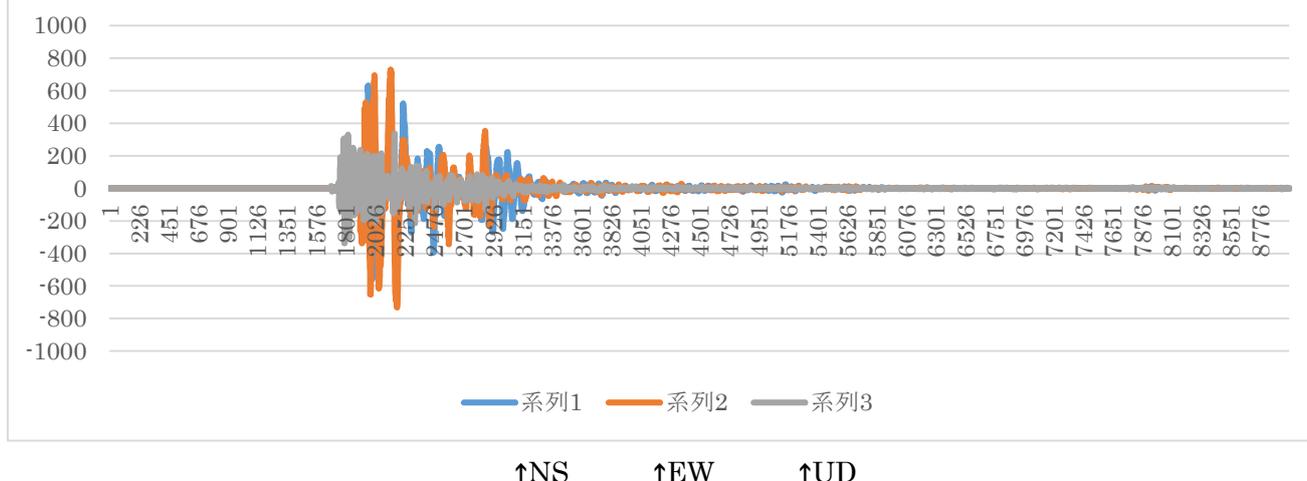
熊本地震、2016.4.14、益城町地震加速度グラフ（3成分）

益城町 2016.4.14.21:26 最大加速度 1,580gal(3成分ベクトル合成)
 【2016.6.16.01:24.本震最大加速度は 1,362gal（3成分ベクトル合成）】

熊本市 2016.4.16.01:24 本震最大加速度 843gal(3成分ベクトル合成)
